### 3. 石室の破損から学ぶ

### 4. 装飾古墳の破損から学ぶ

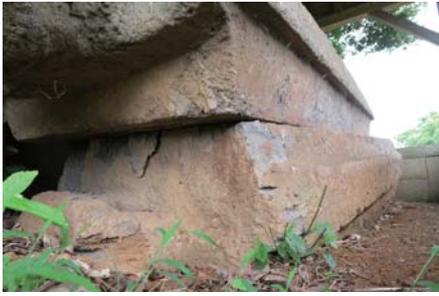
写真10 蓋石がずれたため棺身の表面が剥離した  
天水経塚古墳の舟形石棺(20160630)

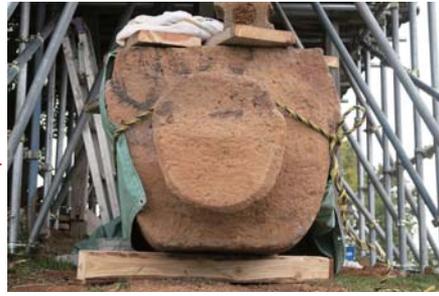
写真11 修復中の天水経塚古墳舟形石棺(20180216)、  
埋没していた下半部器面の遺存状態がきわめて良好

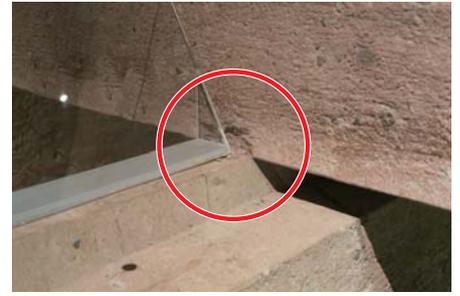
写真12 2018年6月18日の大阪府北部地震で破損した  
今城塚古墳復元家形石棺の棺蓋(20180726)

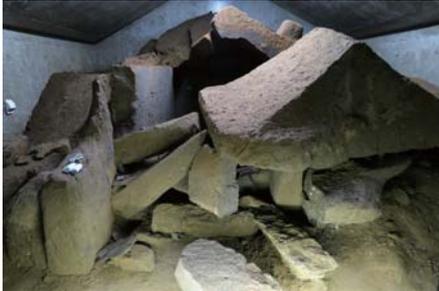
写真13 倒壊した石之室古墳の家形石棺(20160717)、  
以前から亀裂があったとはいえ、棺身の下半部しか埋没し  
ていなかった前方の方が大きく倒壊していることに注目

#### (1) 装飾破損箇所を修復するための最適な手法を見いだせていない(すべての装飾古墳)【写真13・17・18】

→破損・落下した石材を確実に接合するための手法とは?

→顔料に悪影響を与えない接着手法、接着剤とは?

→修復のために石材を玄室外へ運び出せば、これまでの保存環境を変えることになるが、そのことにより石材や顔料にどのような影響が出るのか?

→平時から、通年かつ継続的に、石室内の温湿度変化を調査・記録しておくことの重要性。

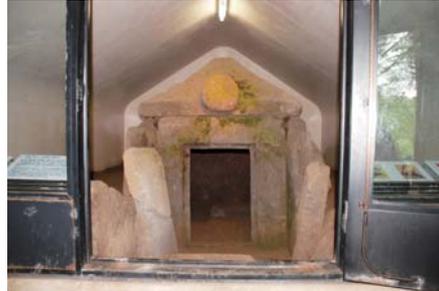
写真14 以前の江田船山古墳の家形石棺(20070613)、  
棺外をみれば、棺身下半部のみが土中にあり、  
上半部が露出していることがよくわかる

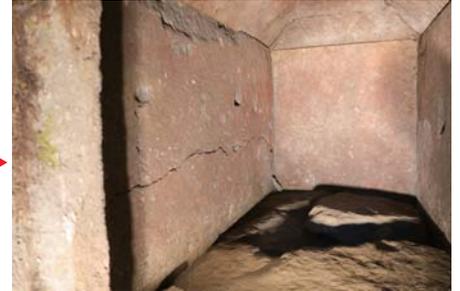
写真15 2019年1月3日の地震で破損した  
江田船山古墳家形石棺の棺身石材(20190314)、  
亀裂は埋没箇所と露出箇所の境界付近に生じている

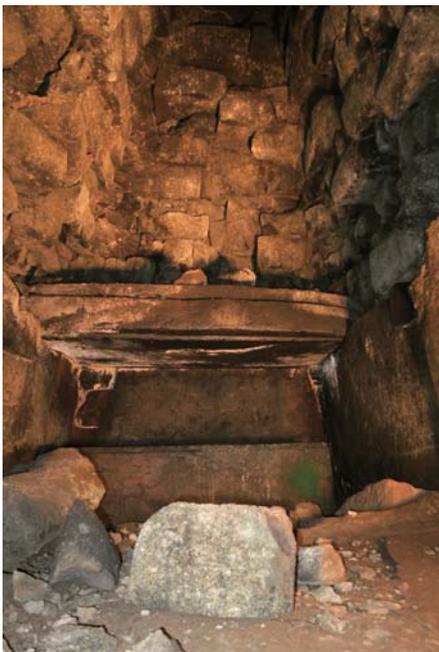
#### (2) 災害によって破損した箇所を特定することの困難さ(あらゆる石室)【写真16~18】

→明らかに破損している場合は別だが、そうでない場合、以前からの破損なのか、災害を原因とする破損なのかの認定がきわめて難しい。

壁体のはらみの程度、わずかな石材の落下などは、実測図と見比べてみても判定が困難な場合がほとんど。

写真16 大野窟古墳の横穴式石室(20160607)、  
玄室石材が破損・落下、前壁の一部に顕著なはらみ、  
羨道天井石の隙間から盛土が崩落、修復方法の検討中

→望ましいのは、石室の3次元計測を定期的に行い、経年変化を調査しておくこと。はらみ程度の認定にはきわめて有効。

ただし予算的に難しい場合は、いくつかのポイントの座標測量を定期的に行っておくことでもよいと思う(通潤橋や大村横穴群での実践例)。

→少なくとも、石室各部の写真を定期的に撮影しておくことが重要。今後、定期的な写真撮影は石室保存のうえでの必須の作業になるのではないかな。

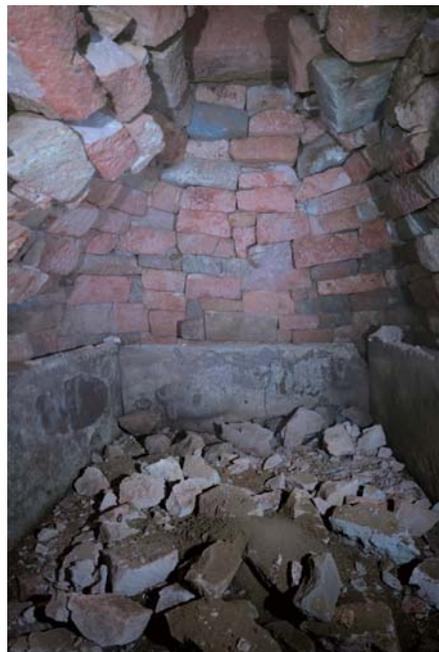
#### (2) 石障系装飾古墳の場合、装飾された石障石材を保護することだけでよいのか、何とか石室全体を残せないのか(嘉島町井寺古墳)【写真17】

→井寺古墳の場合、きわめて危険な状態であるので、近い将来、難しい決断をせざるを得ないかもしれない。

写真17 井寺古墳(石障系装飾古墳)の横穴式石室  
(20190205、パノラマ写真)、羨道天井石が落下、玄室が大きく  
破損、きわめて危険なためまだ玄室内に立ち入れず

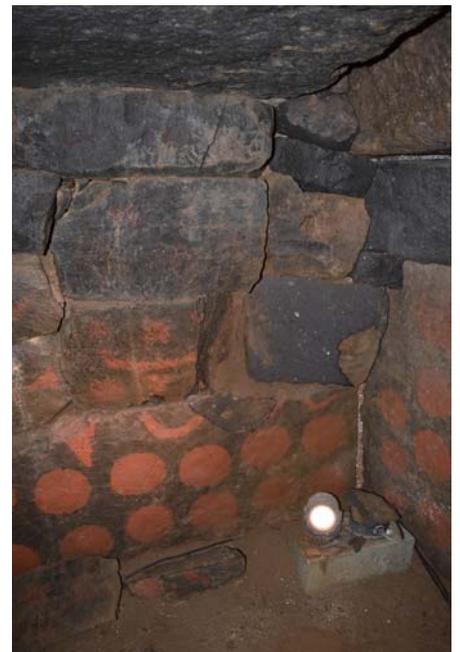
写真18 永安寺東古墳(壁画系装飾古墳)の横穴式石室  
(20160817)、装飾が描かれた玄室石材の破損・落下、  
修復方法の検討中
