井寺古墳 嘉島町にある装飾古墳です。石室が大きく破損し、あまりに危険なため、人が石室に入っ
ての被災状況調査はまだ行われていません。カメラを挿入しての調査により、石室全体が大きくゆ
がんでいること、石室石材の多くが剥落、落下していることなどが明らかとなっています(写真9)。
墳丘にも大きな亀裂が生じています(写真8)。この10月から、文化庁と熊本県の協力を得て、入口
をふさいでいる落下した羨道天井石を取り外すにあたっての事前調査、墳丘盛土と石室構築の関係を
探るための調査、墳形を明らかにするための調査が実施されます。

3. 埋蔵文化財

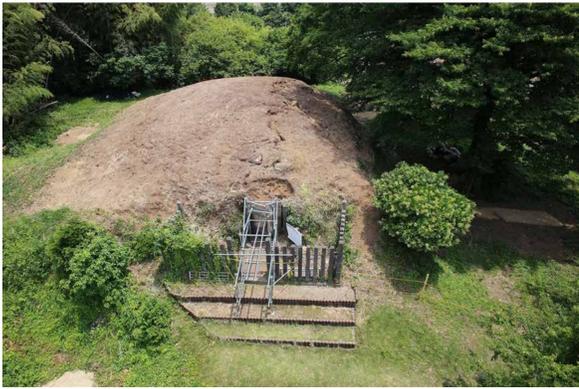
写真8 亀裂が入った井寺古墳の墳丘(嘉島町撮影)

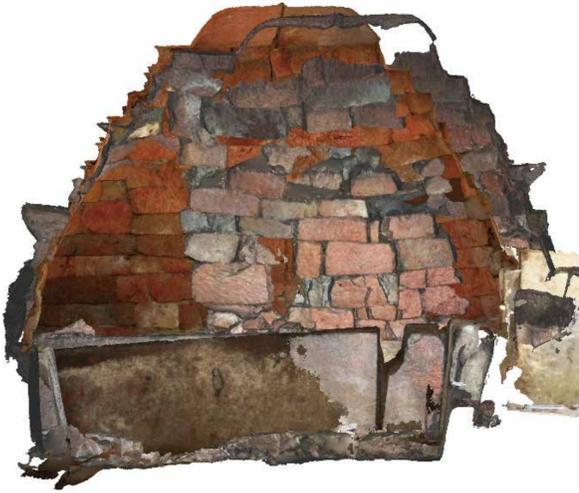
写真9 被災した井寺古墳石室の南側壁(嘉島町作成)

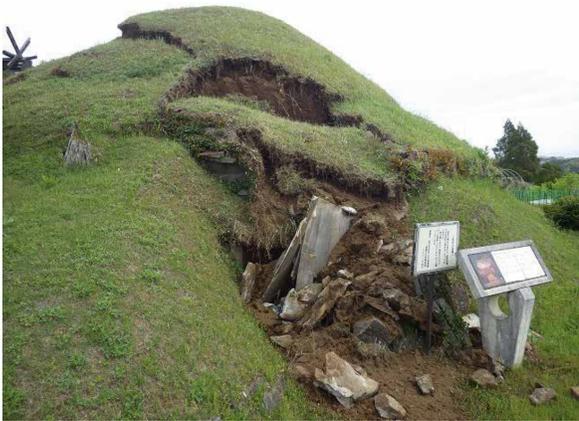
写真10 崩落した釜尾古墳の墳丘(熊本市撮影)

釜尾古墳 熊本市にある装飾古墳です。墳丘の整備盛土が崩れ(写真10)、石室では羨道の天井石
と側壁に大きな被害が出ています。石室では、落下した天井石をジャッキで支えたいうで進入し、3
次元計測等による被災状況調査が実施されました。墳丘では、石室を覆うコンクリートドームの破損
状況調査が行われたところです(写真11)。今後、それら調査で得られたデータをもとに、復旧方法
の検討が行われる予定です。

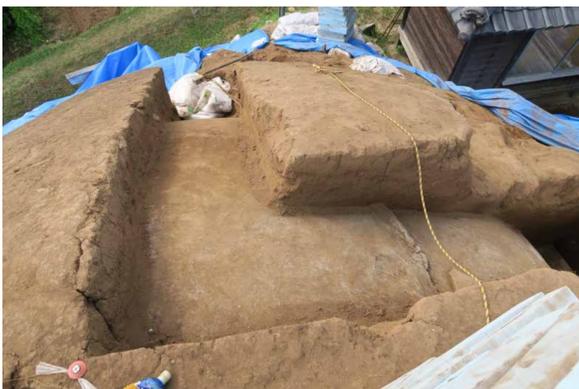
写真11 釜尾古墳のコンクリートドーム(20180905)

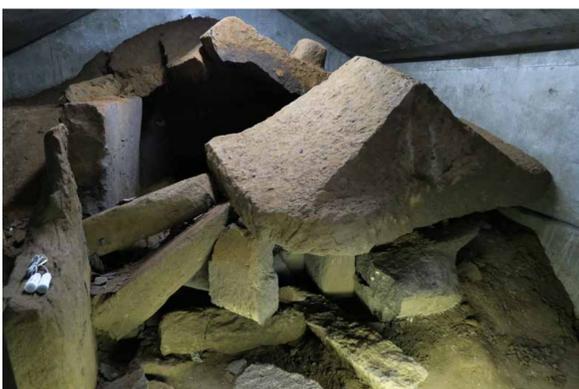
写真12 倒壊した石之室古墳の石棺(20160717)

塚原古墳群 熊本市にある古墳群で、7基が被災しました。うち、三段塚古墳では墳丘の亀裂は整
備盛土内に留まることが、また、りゅうがん塚古墳では墳丘の亀裂の影響が石室には及んでいないこ
とが確認されました。これらについては、今後、盛土の盛り直しが行われる予定です。一方、家形石
棺が倒壊した石之室古墳(写真12)については、それが装飾をもつこともあって、現状ではまだ解体
・復元方法や復旧後の保存・管理方法などを決定するには至っていません。

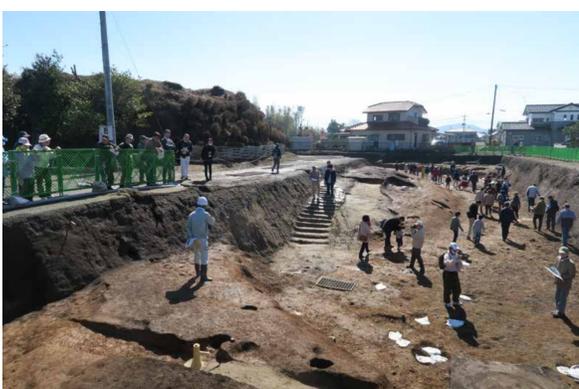
写真13 小坂大塚古墳の周濠と墳丘(20180304)

昨年度の調査のうち、次の3つを紹介します。まずは、国道57号北側ルート建設事業に伴う発掘調
査で、**清正公道**(江戸時代初期に加藤清正によって整備された熊本県大津町域の豊後街道)の調査が行われ、
現地説明会には多くの見学者が訪れました。2つは、災害復興公営住宅建設に伴う宇城市**大塚台地遺
跡**の発掘調査で、弥生時代終末期の墓域が良好な状態で検出されました。調査後、その保存が決定さ
れたことは特筆されます。3つは、障がい者支援施設復旧事業に伴う御船町**小坂大塚古墳**の発掘調査
で、幅9mにもなる周溝の存在が確認され、当古墳は直径約54mの大型円墳であることが明らかとな
りました(写真13)。これは古墳時代中期前半の熊本県地域では傑出する規模であり、当古墳が石障
系横穴式石室を内部主体とすること、甲冑を保有することと合わせ、今後その存在意義を全国的な視
野のもとで検討する必要があります。

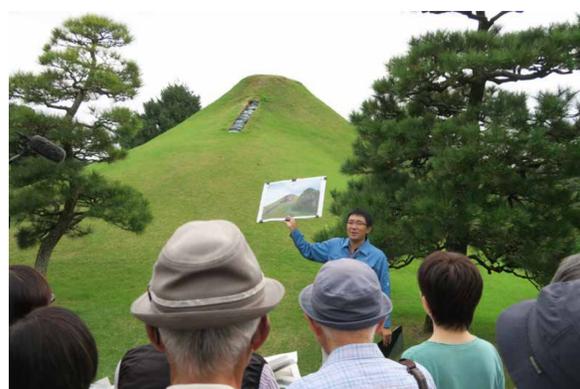
熊本県や熊本市、益城町等からお話をうかがったところでは、今年度から来年度にかけて、災害復
興に係る調査がピークを迎えるようです。今年度では、松橋中学校体育館建替工事に伴う宇城市**松橋
大野貝塚**の発掘調査で現地説明会が開催されました。**水前寺成趣園**では、築山の頂部が地震で陥没し
たため、その状況を探るための発掘調査が行われ、西南戦争時の官軍砲台跡が確認されました(写真
14)。また、災害復興公営住宅建設に伴って、ちょうど今、益城町**大辻遺跡**で発掘調査が行われてい
ます(写真15)。業務支援を受けながら、本年9~12月のあいだに、5000㎡にわたる広大な面積の
調査を完了させる予定とのことです。この調査地の隣接地でも今後大規模な宅地造成が計画されてい
るようで、これからの事業量の大幅な増加が懸念されます。

写真14 水前寺成趣園の築山の調査(20180923)
